Conservation Science Consulting Sàrl

A.0001.01 - 2.02.2007

UR - ANDERMATT, ALTKIRCH, KIRCHE ST. KOLUMBAN VERPUTZSCHÄDEN IM UNTEREN MAUERBEREICH IM INNERN

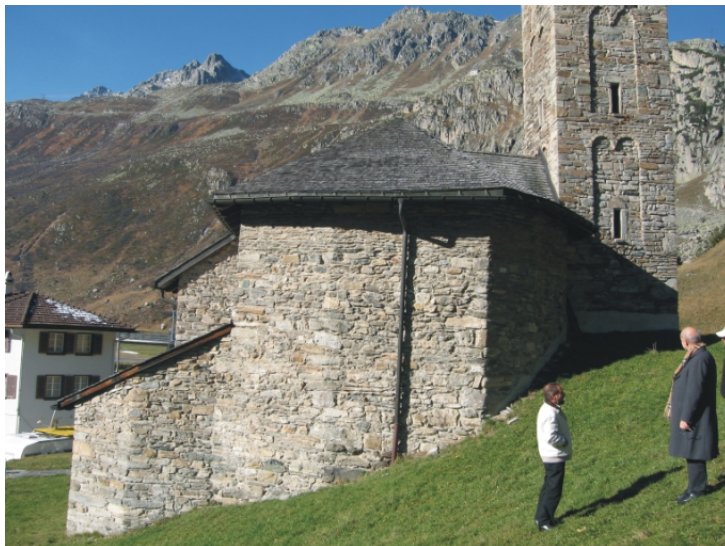
Die an den Fassaden vorhandenen Einrichtungen zur Ableitung des Handwassers scheinen in Ordnung zu sein und gut zu funktionieren. Die vor 35 Jahren gemachte Verputzreparatur am Mauerfuss im Innern hat sich offenbar gut bewährt, denn die heute zu beobachtenden Schäden am Übergang von altem zu neuem Verputz, sind relativ oberflächlich und fallen vor allem deshalb stark auf, weil in ihrem Bereich die weisse Deckschicht aus Anstrich und Schlämme abgefallen ist und dadurch der dunkle Untergrund sichtbar wird.

Es scheint also lediglich nötig zu sein, die heutigen Schäden lokal so zu flicken, so dass sie weniger auffallen. Selbstverständlich wird es auch weiterhin nötig sein die Drainage und andere Wasserableitungseinrichtungen regelmässig zu prüfen und in Stand zu halten.

Grössere Massnahmen, wie zum Beispiel ein Ersatz des Verputzes oder Mauertrocknungsmassnahmen, erscheinen dagegen nicht nötig, zumal nicht erwartet werden kann, dass sich solche Massnahmen länger bewähren würden, als dies der heutige Sockelputz, der immerhin 35 Jahre alt ist, getan hat.
